Frederiksgården

Tilstandsrapport & vedligeholdelsesplan

30. august 2023

Peter Jahn & Partnere A/S

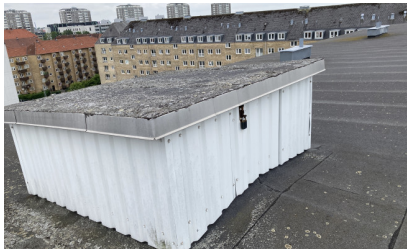
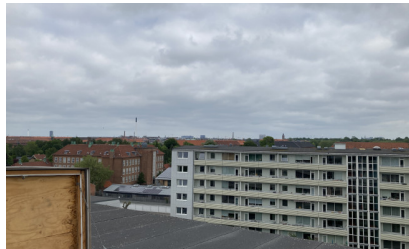
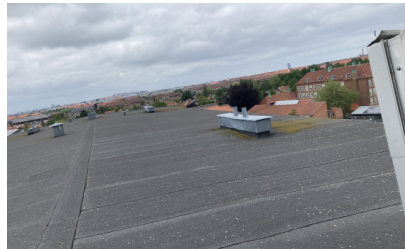
Ejendommens tag er udformet som et **fladt tag**. **Tagbeklædning** er tagpap og **underlag** er trykfast isolering. **brandsektionering** er ikke konstateret, **hætter** er af zink og **tagrender og nedløb** er af zink.

Tagbeklædningen fremstår med almindelig ældning. Inddækninger og gennemføringer bør kontrolleres løbende.

Anbefaling	Prioritet	Forbedring	Drift/år	kWh/m ²	CO2e/år	Økonomi
Tag blok A, udskiftning af tagpap ifm. solcelleanlæg Eftergang af tagflader og udlægning af nyt lag tagpap oven på eksisterende. Udføres som del af projekt vedrørende etablering...	0-3 år	-	-	-	-	380.000 kr.
Eftergang af tag Eftergang af tagpap på de høje bygninger, herunder kontrol af inddækninger og overgange. Kan tilgås uden stillads med...	4-7 år	-	-	-	-	50.000 kr.
Tag blok C, udskiftning af tagpap Eftergang af tagflader og udlægning af nyt lag tagpap oven på eksisterende.	12-15 år	-	-	-	-	500.000 kr.

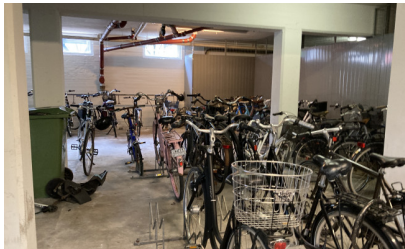
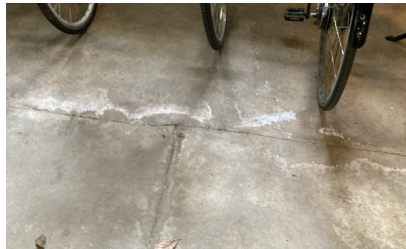
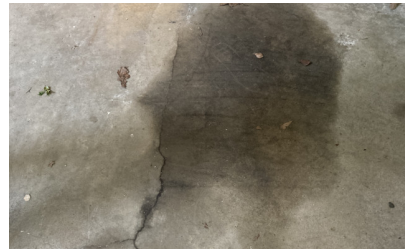
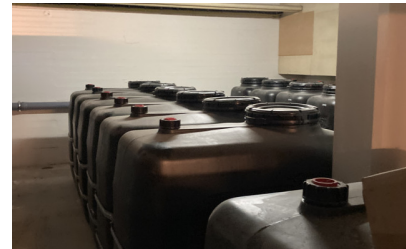
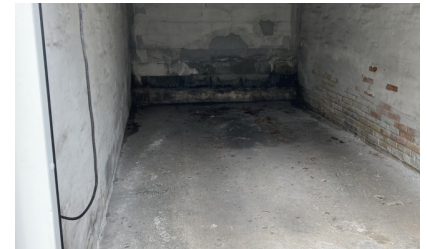
Med kælder. **Kælderydervægge** er in-situ støbt beton, **fundament** er beton og **terrændæk** er beton på kapillarbrydende lag.

Der ses spredte revneforløb i kældergulvet.

Anbefaling	Prioritet	Forbedring	Drift/år	kWh/m ²	CO2e/år	Økonomi
Kældergulv, reparation Reparation af revner i kældergulv. ophugning og udstøbning. Afsat til ca. 10-15 lbm.	0-3 år	-	-	-	-	50.000 kr.
Istandsættelse af kældertrapper Istandsættelse af kældertrapper. Reparation af revner og afskalninger. Afslutningsvis malerbehandling	12-15 år	-	-	-	-	60.000 kr.

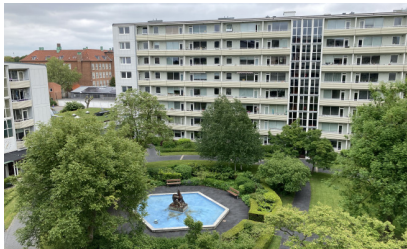
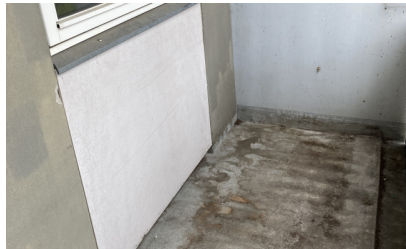
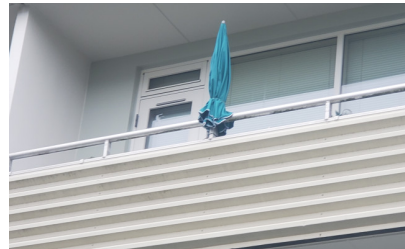
Med ens facadeudformning for hele bygningen. **Facaderne** er tung facade i betonelementer og let facade med trækonstruktion. **Overfladematerialet** er pladematerialer og pudset.

Anbefaling	Prioritet	Forbedring	Drift/år	kWh/m ²	CO2e/år	Økonomi
Istandsættelse af facader Eftergang af overflader og malerbehandling.	0-3 år	-	-	-	-	1.650.000 kr.
Facadepartier, genbehandling Eftergang og istandsættelse af facademur, altanbunde/lofter samt skillevægge mellem altaner. Efter reparation...	12-15 år	-	-	-	-	1.900.000 kr.
Betonsøjler ved opgange, genbehandling Reparation af revner i betonsøjler ved frihugning og rustbehandling efterfulgt af malerbehandling.	12-15 år	-	-	-	-	200.000 kr.

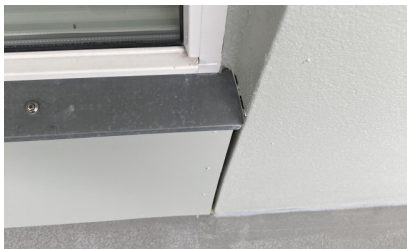
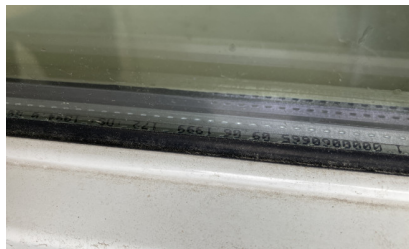
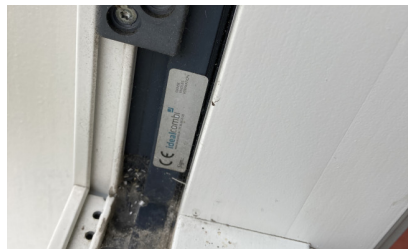
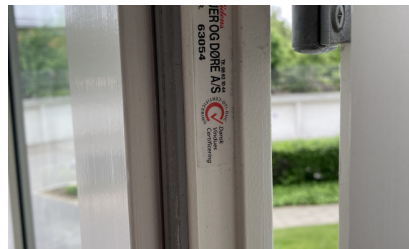
Vinduerne er løbene istandsat og vedligeholdt med udskiftning af ruder m.v. Vinduer mod trapperum er nyere træ/alu elementer.

Anbefaling	Prioritet	Forbedring	Drift/år	kWh/m ²	CO2e/år	Økonomi
Renovering af trævinduer- og altandøre Maleristandsættelse af trævinduer og altandøre	8-11 år	-	-	-	-	2.000.000 kr.
Renovering af trævinduer- og altandøre Snedkereftergang og malermæssig istandsættelse udvendigt og i kant og fals.	0-3 år	-	-	-	-	1.570.000 kr.
Udskiftning af fuger Udskiftning af elastiske fuger på alle trævinduer og altandøre	12-15 år	-	-	-	-	1.000.000 kr.

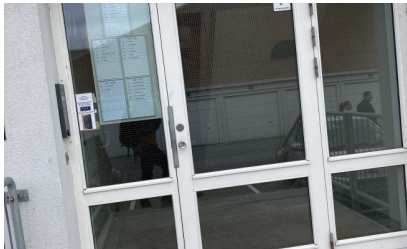
Døre fremstår velholdt. Der må forventes løbende malerstandsættelse som følge af daglig slid. Udgifter hertil afholdes som en del af ejendommens daglige drift.

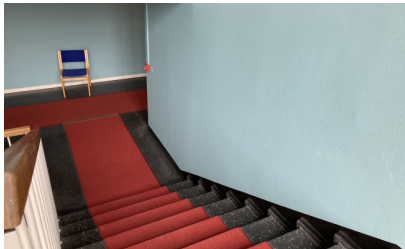
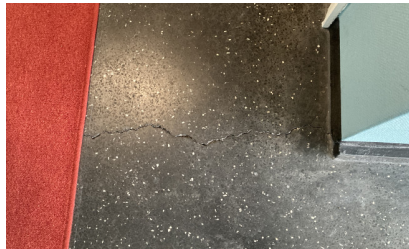
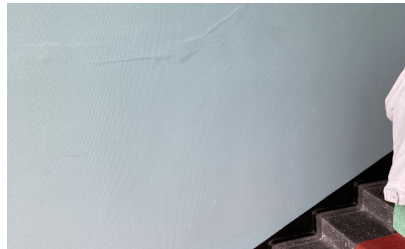
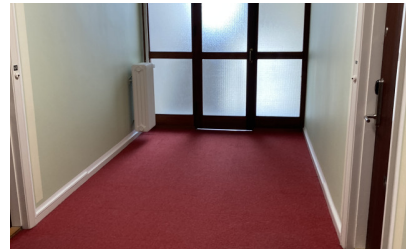
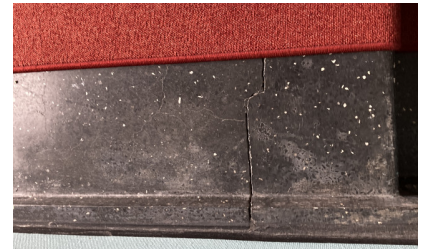
Der ses en del revner i indgangsreposer på de forskellige etager. Bør undersøges nærmere.

Anbefaling	Prioritet	Forbedring	Drift/år	kWh/m ²	CO2e/år	Økonomi
Indgangsreposer, revnedannelser, forundersøgelser Forundersøgelse og kortlægning af årsag til revnedannelser ved reposer. Geotekniske og statiske undersøgelser af bygningen...	0-3 år	-	-	-	-	100.000 kr.
Alle priser vises ex. moms

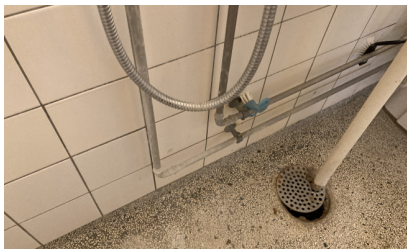
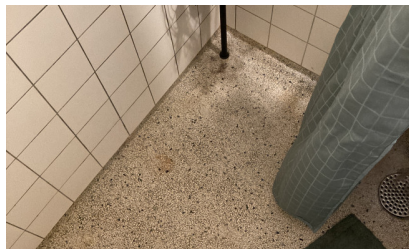
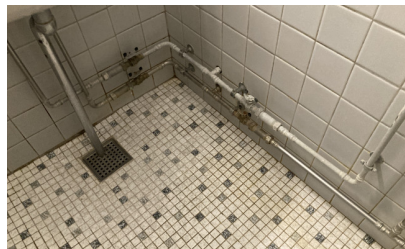
Indvendige arealer herunder køkken og badeværelser i lejligheder moderniseres løbende efter behov eller ved fraflytning.

Anbefaling	Prioritet	Forbedring	Drift/år	kWh/m ²	CO2e/år	Økonomi
Modernisering af badeværelser Modernisering af WC/badeværelser. Modernisering foretages efter behov eller ved fraflytning. Der er i denne anbefaling afs...	0-3 år	-	-	-	-	1.800.000 kr.
Modernisering af køkkener Modernisering af køkkener ifm. fraflytning. Der er i denne anbefaling afsat midler til modernisering af ca. 15 stk. køkkene...	0-3 år	-	-	-	-	6.000.000 kr.
Foyer, renovering af overflader Renovering af overflader i foyer, ny klinkebelægning samt istandsættelse af vægge og lofter	4-7 år	-	-	-	-	350.000 kr.

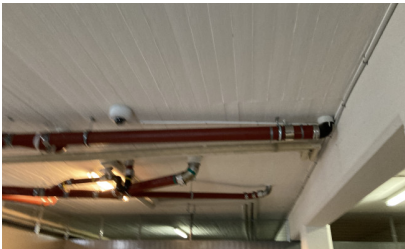
Etagedæk fremstår i god stand uden tegn på nedbrydning eller skader.

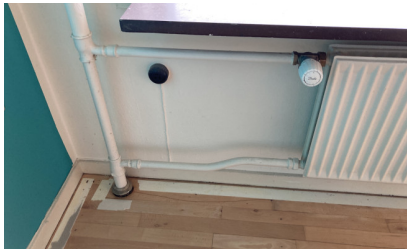
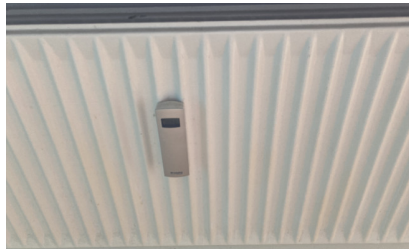
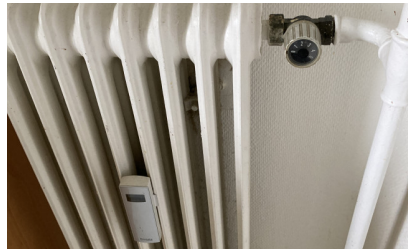
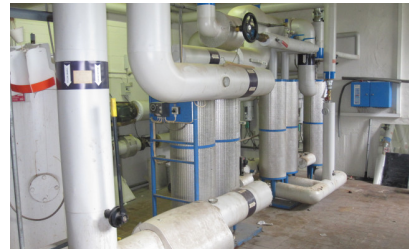
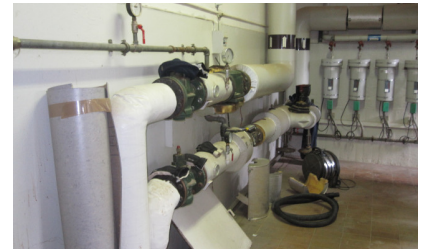
Anlægget er ældre men fungerer hensigtsmæssigt.

Anbefaling	Prioritet	Forbedring	Drift/år	kWh/m ²	CO2e/år	Økonomi
Etablering af strengreguleringsventiler, blok A og C Indskæring af dynamiske strengreguleringsventiler på det et-strengede anlæg. Anslået ca. 100 stk. inkl. udgifter til...	0-3 år	100% / 700.000 kr.	-	-	-	700.000 kr.
Driftsaftale med overvågning Etablering af driftsaftale med digital overvågning af varmeanlæg for optimeret drift og afkøling. Se mere på...	0-3 år	-	-	-	-	10.000 kr.

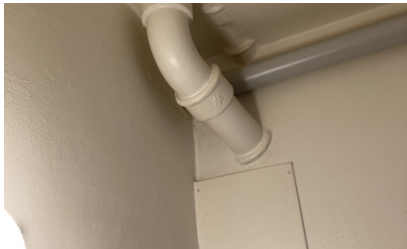
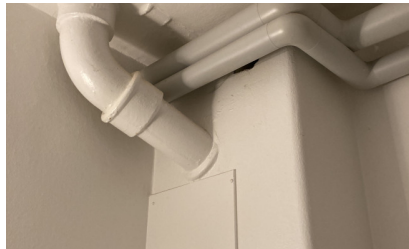
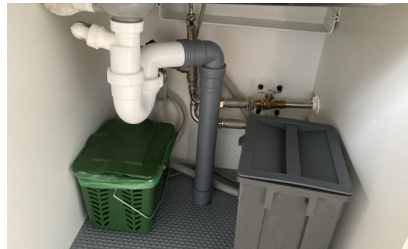
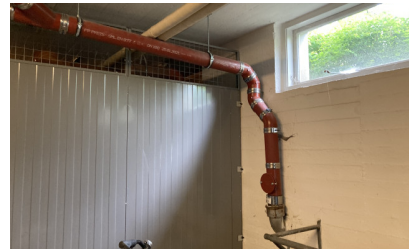
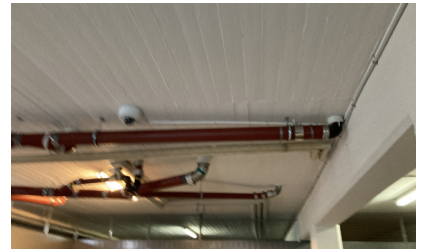
Faldstammer er strømpeforet.

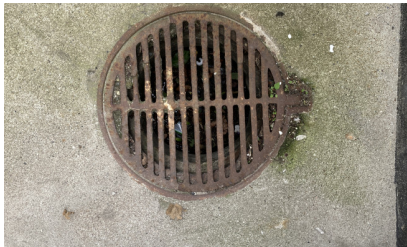
Samlet kloakering. **drænanlæg** er ikke etableret.

Anbefaling	Prioritet	Forbedring	Drift/år	kWh/m ²	CO2e/år	Økonomi
Gulvafløb i cykelkælder Etablering af gulvafløb med højt vandlukke og tilslutning til eksisterende pumpebrønd. Inkl. opgravning, reetablering af...	0-3 år	-	-	-	-	100.000 kr.
Alle priser vises ex. moms

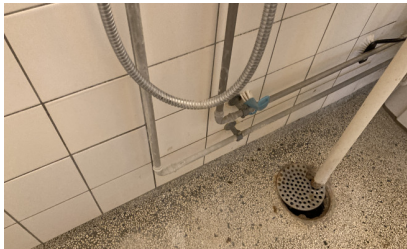
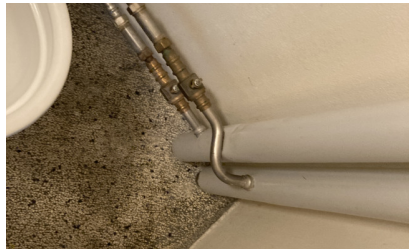
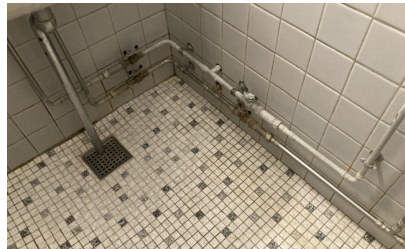
Nyere brugsvandsanlæg i rustfri stål. Der ses dog enkelte steder med sammenblanding af materialer, hvilket øger risikoen for øget rørtæring i dele af installationen.

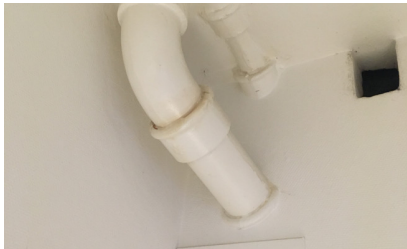
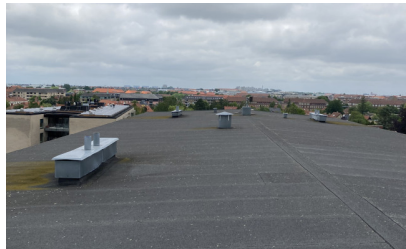
Naturlig ventilation. **Naturlig ventilation** er i bad/toilet i boliger. **Ventilationskanaler i etager** er betonkanaler, **brandsikring** er ved konstruktionen og **frisklufttilførsel** er utætheder i vinduer, døre mm..

Anbefaling	Prioritet	Forbedring	Drift/år	kWh/m ²	CO2e/år	Økonomi
Rensning af kanaler Kanalerne bør eftergås og renses.	12-15 år	-	-	-	-	300.000 kr.
Alle priser vises ex. moms

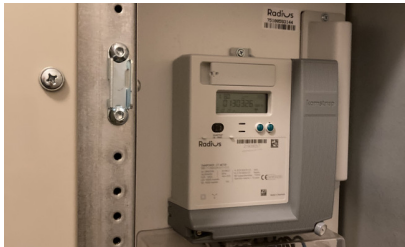
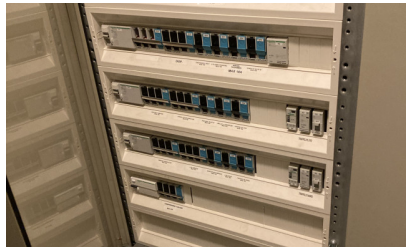
Elinstallationer er generelt i middel til god stand.

Anbefaling	Prioritet	Forbedring	Drift/år	kWh/m ²	CO2e/år	Økonomi
Etablering af solcelleanlæg på tag Etablering af solcelleanlæg der er dimensioneret til ejendommens elforbrug.	0-3 år	100% / 710.000 kr.	-	-	-	710.000 kr.

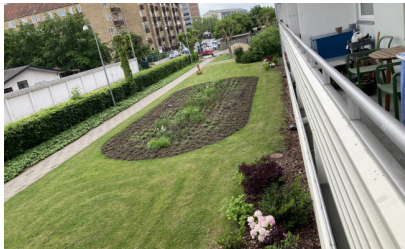
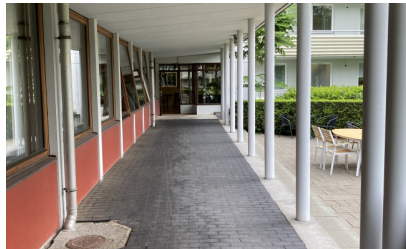
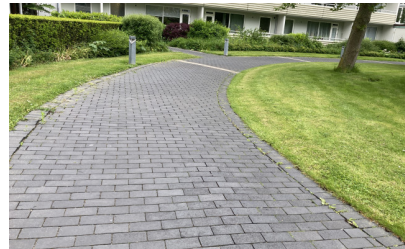
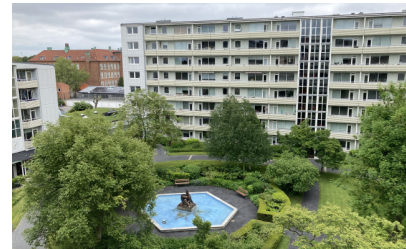
Anlæg omkring bygninger. **Adgangsveje og stier** er asfalt, **parkeringsarealer** er asfalt og **gårdanlæg** er nyere privat gårdanlæg. **Overflader i gårdanlæg** er betonfliser.

Anbefaling	Prioritet	Forbedring	Drift/år	kWh/m ²	CO2e/år	Økonomi
Reparation af asfaltbelægninger Løbende reparation af asfalt- og flisebelægninger (afsat beløb - bør udbedres efter behov)	0-3 år	-	-	-	-	40.000 kr.

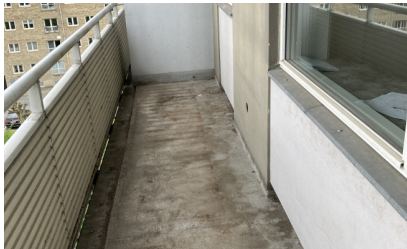
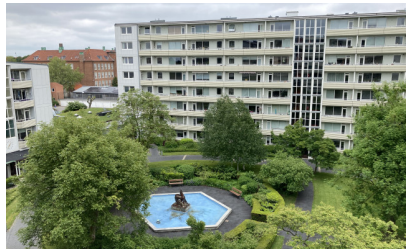
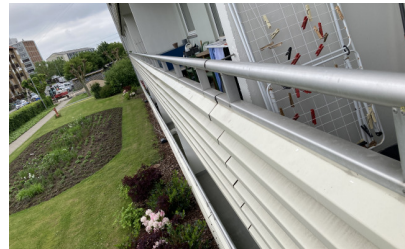
Med altaner. **Tunge altaner** er betonaltaner med stålværn og udeliggende.

Anbefaling	Prioritet	Forbedring	Drift/år	kWh/m ²	CO2e/år	Økonomi
Udskiftning af altanværn Modernisering af altanværn. Der kan med fordel undersøges alternative løsninger med glasinddækninger eller lignende....	4-7 år	-	-	-	-	4.500.000 kr.
